Bauvorhaben : Sanierung Ev. Dorfkirche Seehausen
3.BA – Verfugung Strebpfeiler incl. Westgiebel,
Abbruch Fachwerkmauerwerk, Tischlerarbeiten
14913 Niedergörsdorf OT Seehausen

Sachbericht

über die ausgeführten Baumaßnahmen zur Sanierung der Kirche Seehausen

Fotodokumentation

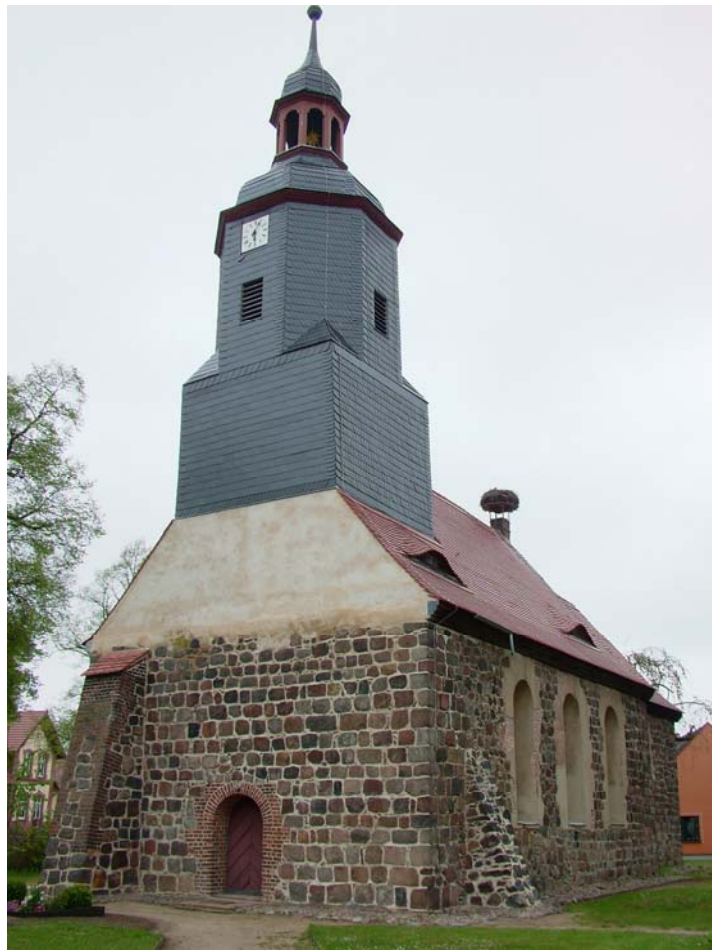
Bild 01 – West- Ansicht – Turm, Kirchenschiff und Chor

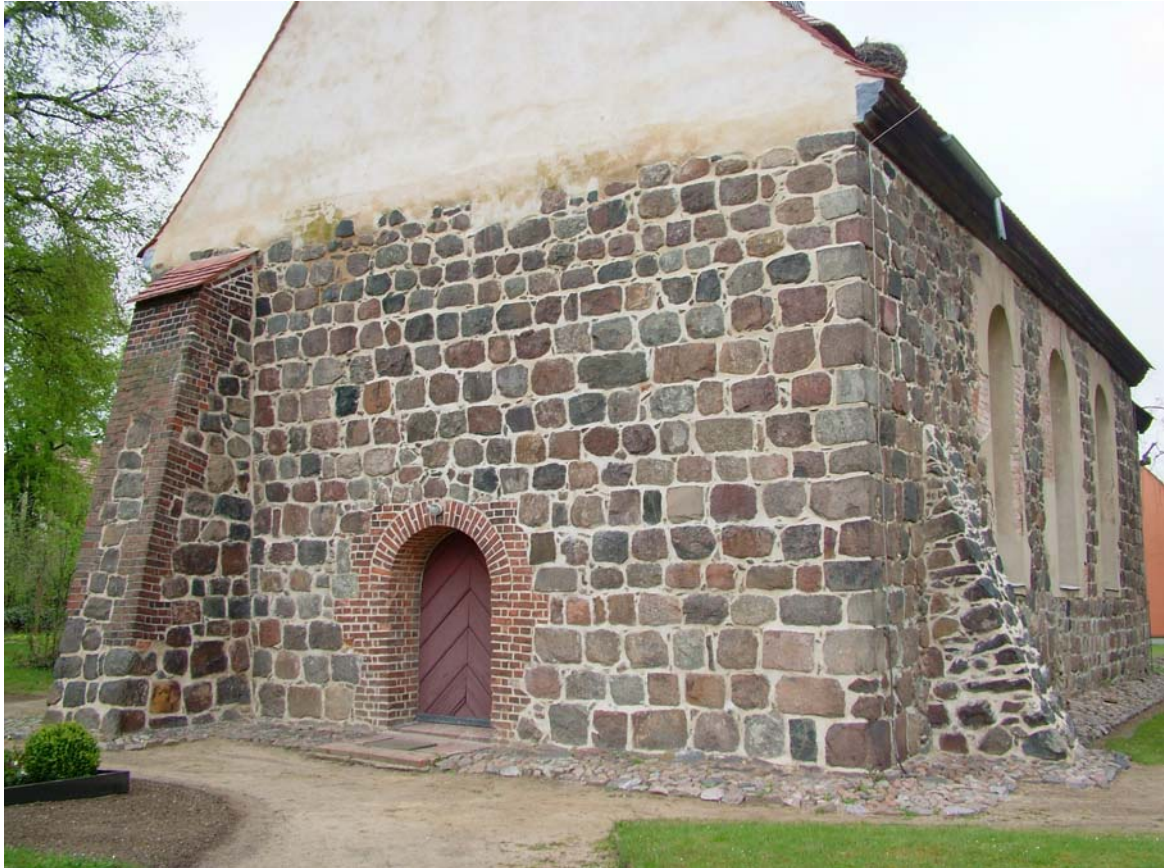
Bild 02 – Westansicht, verputztes Feldsteinmauerwerk incl. der Strebepfeiler

Der Westgiebel der Kirche ist oberhalb der Traufe im letzten Bauabschnitt neu verputzt worden. Aus diesem Grund wurde nun mit dieser Baumaßnahme das Granitsteinmauerwerk von der OK Gelände bis zur Traufhöhe des Kirchenschiffes neu verfugt.

Hierzu ist das vorhandene stark sanierungsbedürftige Fugenmaterial ausgebaut und mit einem neuen Kalkmörtel ersetzt worden.

Die Verfugungsarbeiten erfolgten mittels Kalkmörtel, in einer Baustellenmischung aus hiesigen Sanden und hydraulischen Kalk. Zur Ausführung wurde Otterbeiner Kalk NHL 5 im Mischungsverhältnis 1:3 verwendet. Die Gerüstarbeiten waren Bestandteil der Außenputzarbeiten.

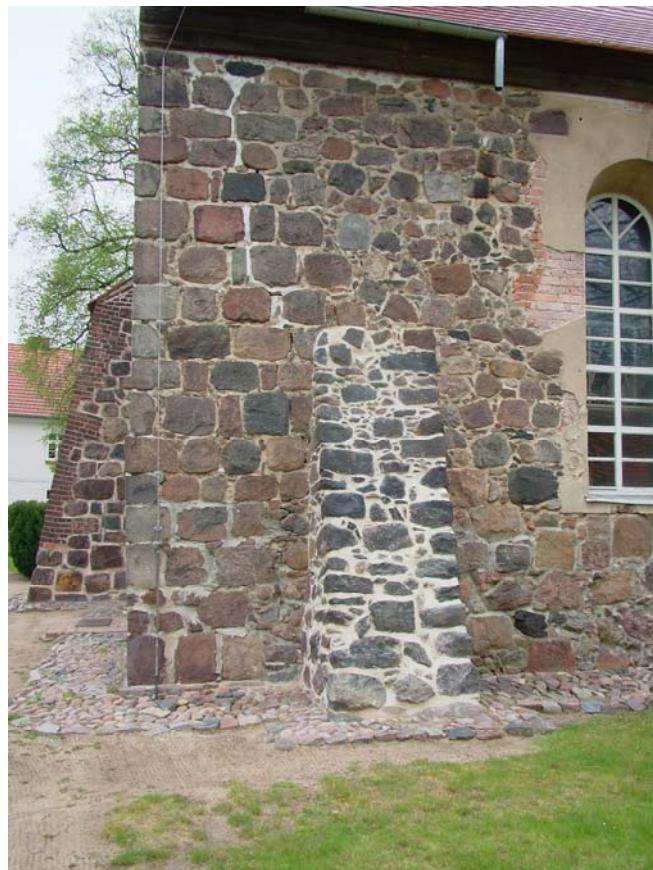
Bild 03 – verputzter Strebepfeiler an der Südseite

Die im Außenbereich der Kirche vorhandenen Strebepfeiler an der Nord-, West- und Südseite waren dringend sanierungsbedürftig.

Hierzu ist es erforderlich gewesen, die vorhandene überwiegend in einem sehr schlechten Bauzustand befindliche Verfugung auszuarbeiten und eine komplette Neuverfugung durchzuführen.

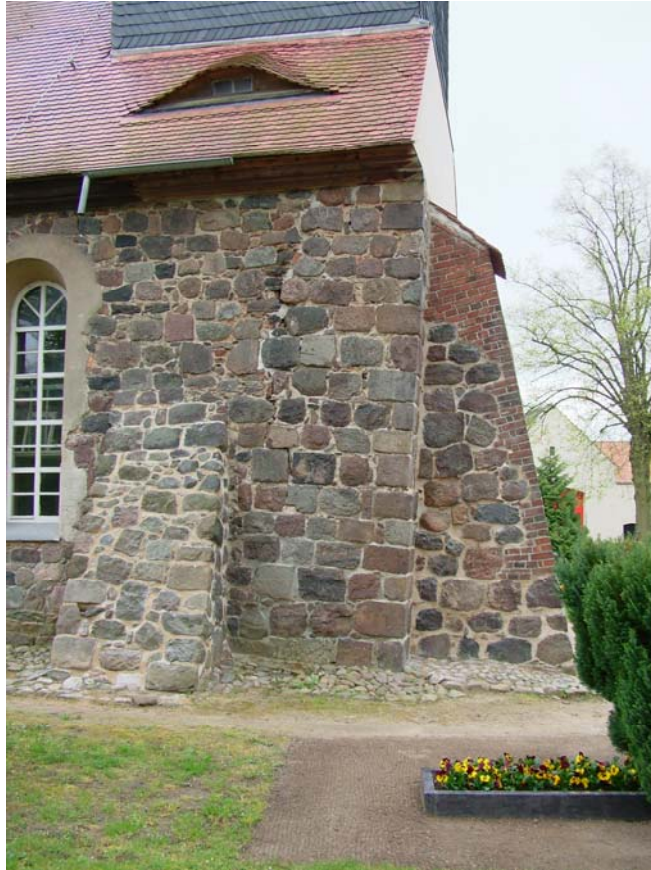
Bild 04 – Strebpfeiler an der Nord- West- Ecke der Kiche

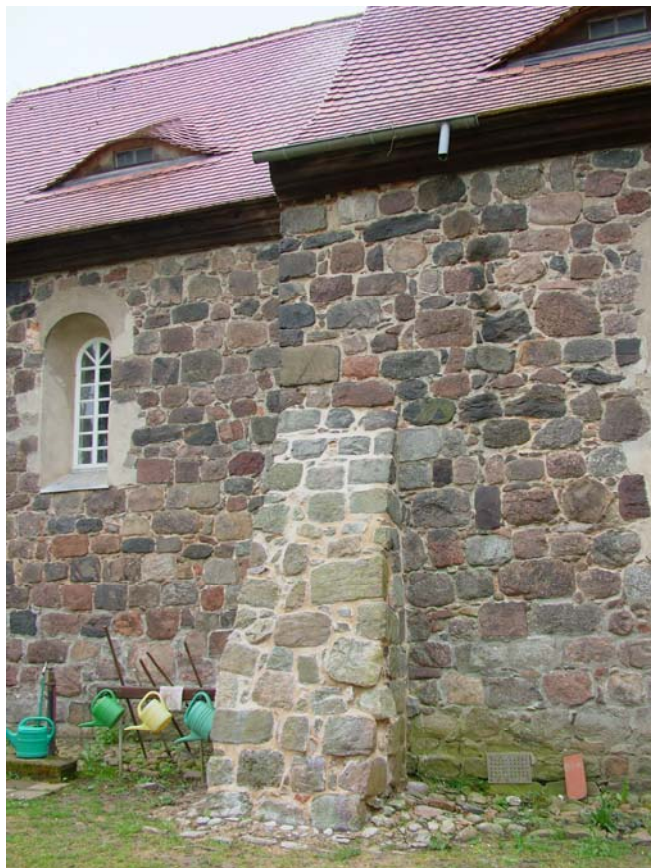
Bild 05 – verfügter Strebpfeiler an der Nordseite am Ende des Kirchenschiffes

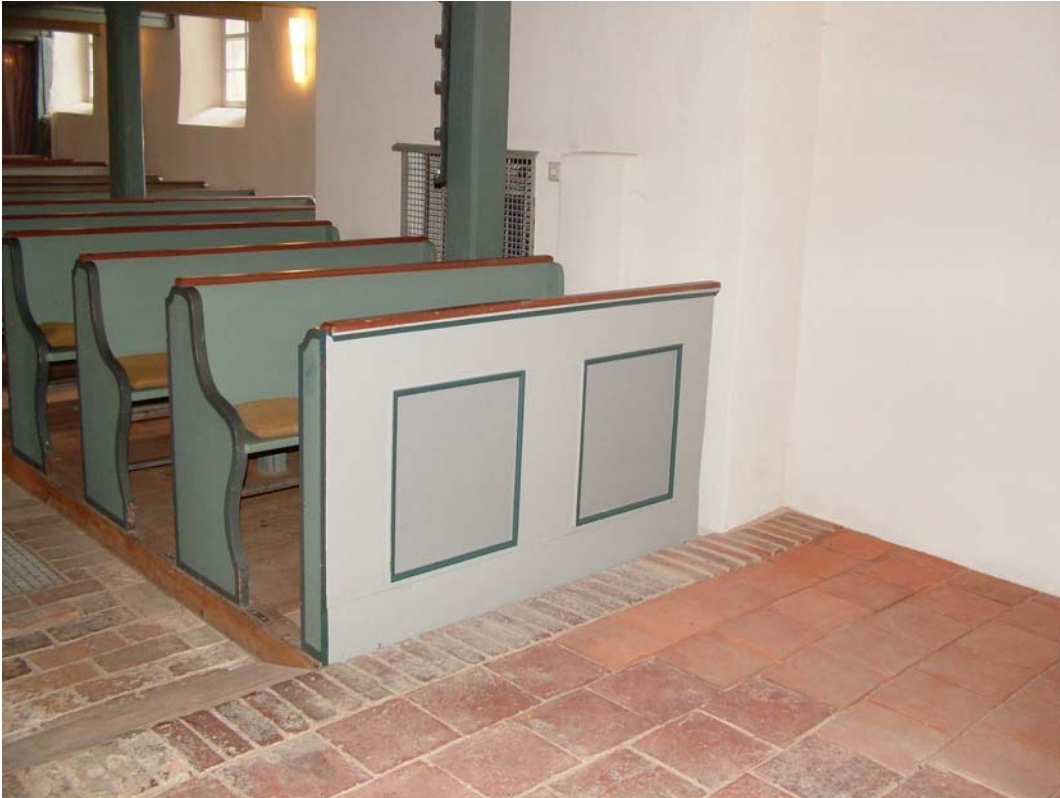
Bild 06 – Montage der vorderen Sitzbankblende mit Buchablage incl. Farbgebung

Nachdem im 2. BA die umfängliche Schwammsanierung durchgeführt wurde, konnten nun mit dem 3. Bauabschnitt Teile des damals demontierten Gestühls vor der Nordaußenwand im Chorraum neben dem Altarbereich/ Kanzel wieder montiert werden.

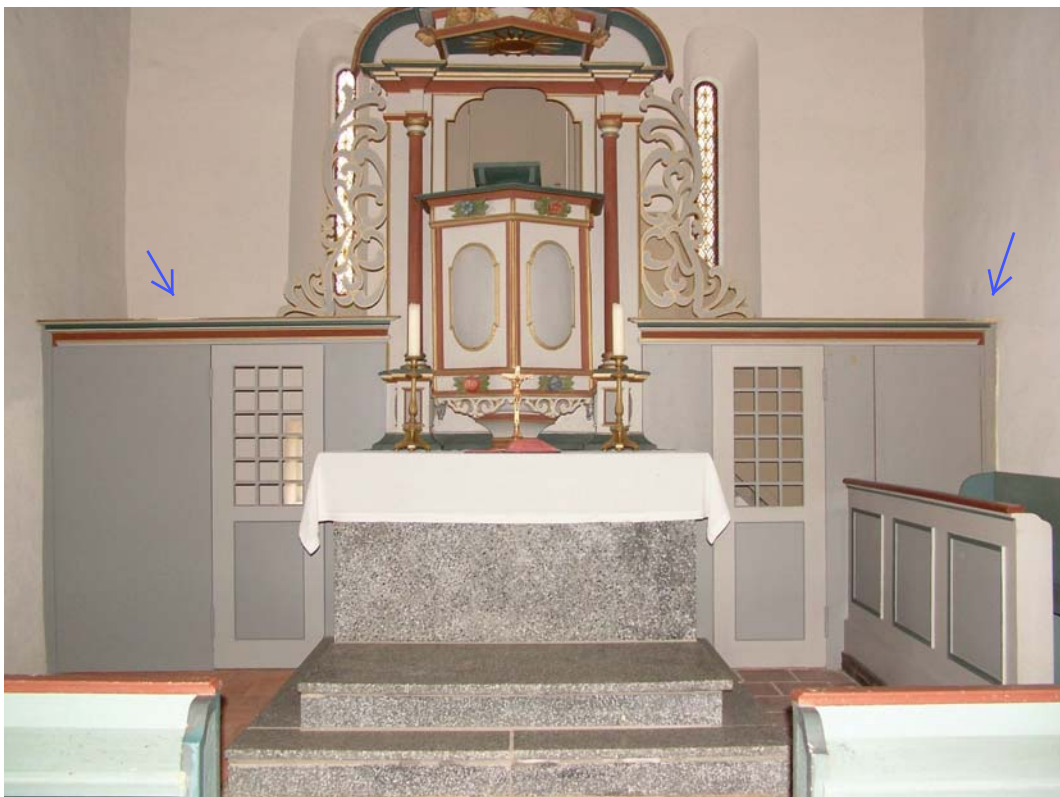
Bild 07 – Montage der linken Trennwand incl. Farbgebung
